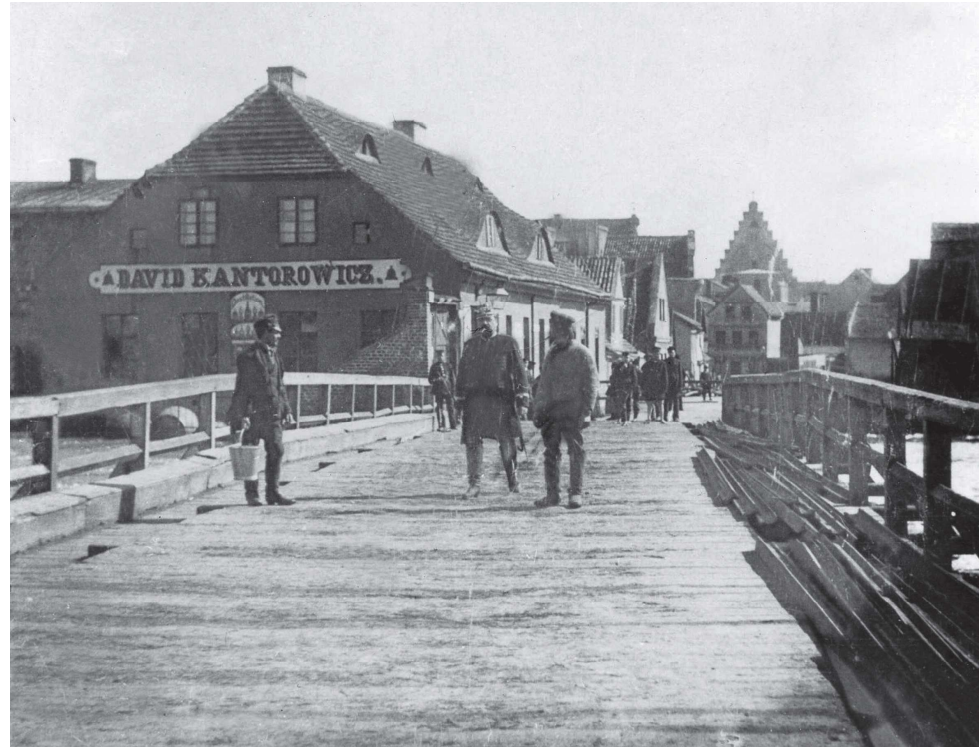
Na zdjęciu z 1888 roku widoczny jest most Cybiński w czasie wielkiej powodzi, jaka w tym roku nawiedziła Poznań. Na południowym skraju mostu, od strony napierającego nurtu rzeki, ułożono szyny tramwajowe balastujące konstrukcję.

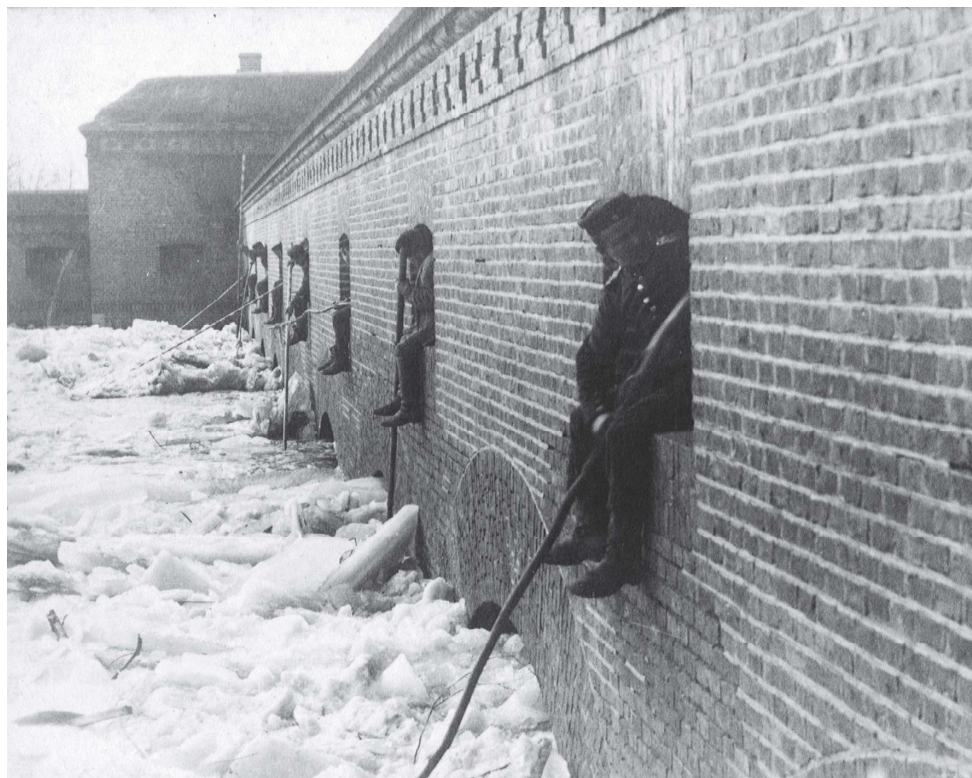
Na zdjęciu z 1890 roku widoczni są żołnierze usuwający krę z przepustów pod mostem wchodzącym w skład Śluzy.

W połowie XIX wieku na Śródce i Ostrowie Tumskim zbudowane zostały elementy systemu obronnego Twierdzy Poznań. Na północ od mostu Cybińskiego stanęła Śluza Katedralna – obiekt hydrotechniczny pozwalający w razie ataku na zatamowanie przepływu rzeki i zalanie przedpoła twierdzy. Śluza posiadała własny most wykorzystywany przez wojsko, który podczas remontów mostu Cybińskiego był udostępniany dla ruchu cywilnego (jednak niechętnie i za opłatą).
